**АКТ ОБСЛЕДОВАНИЯ**
**объекта социальной инфраструктуры**
**К ПАСПОРТУ ДОСТУПНОСТИ ОСИ**
**№ СП**

Муниципальное бюджетное общеобразовательное учреждение «Средняя общеобразовательная школа №3» с.Астраханка Ханкайского муниципального района, Приморского края, улица Березюка, д.2.

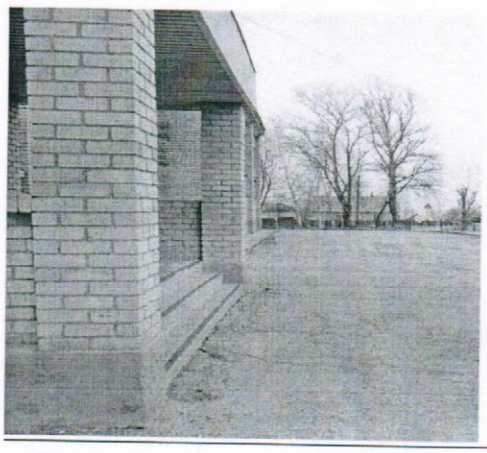
Фото 1-1

| № п/п | Наименование функционально-планировочного элемента | Наличие элемента | | | Выявленные нарушения и замечания | | Работы по адаптации объектов | |
|---|---|---|---|---|---|---|---|---|
| 1.3 | Лестница (наружная) | есть | | 1-1 | Не нанесена яркая контрастная маркировка | С | Привести в соответствие | ТР |

Территория, прилегающая к зданию, и пути движения доступны полностью всем. Имеется место для парковки автомобиля инвалидов. Требуется нанесение контуров парковочного места и установка знака.

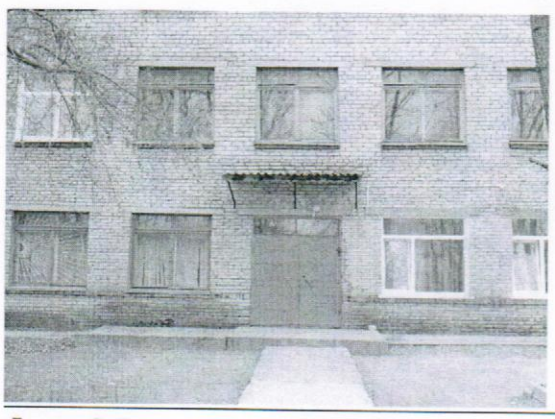
Фото 2-1

| № п/п | Наименование функционально-планировочного элемента | Наличие элемента | | | Выявленные нарушения и замечания | | Работы по адаптации объектов | |
|---|---|---|---|---|---|---|---|---|
| 2.1 | Лестница (наружная) | есть | | 2-1 | Не нанесена яркая контрастная маркировка на верхней и нижней ступенях, нет тактильной полосы перед лестницей | С | Привести в соответствие | ТР |
| 2.3 | Входная площадка (перед дверью) | есть | | 2-1, 2-2, 2-3 | Нет тактильной полосы перед входной дверью | С | Привести в соответствие | ТР |
| 2.4 | Дверь (входная) | есть | | 2-1, 2-3, 2-4 | Порог более 3см. Дверь без доводчика. | К, О | Привести в соответствие | ТР |

**Комментарий к заключению**:
Здание имеет 2 основных входа, доступных избирательно для инвалидов категорий О, Г, У, С. С учетом приближения к месту парковки автомобиля инвалида рационально и экономично рассмотреть вопрос по проведению мероприятий по организации доступности входа в здание № 2 (фото 2-2, 2-3,2-4): установить доводчик на входной двери, занизить порог при выходе из тамбура.

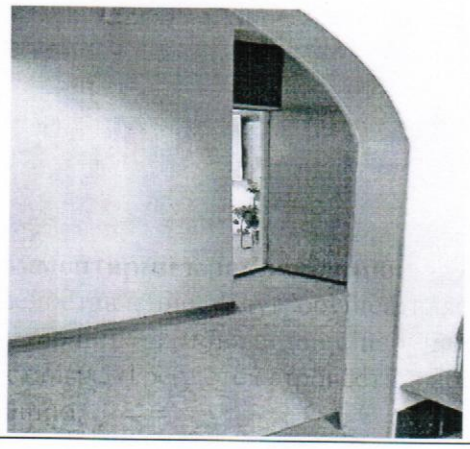
Фото 3-1

| № п/п | Наименование функционально-планировочного элемента | Наличие элемента | | | Выявленные нарушения и замечания | | Работы по адаптации объектов | |
|---|---|---|---|---|---|---|---|---|
| 3.1 | Коридор (холл, зона ожидания) 1 этаж | есть | | 3-1, 3-2, 3-3 | Участки пола перед дверными проемами и поворотами не имеют контрастную окрашенную поверхность. | С, О | Привести в соответствие | Т |

**Комментарий к заключению:**
Предоставление услуг осуществляется на 1 этаже. Пути движения доступны для инвалидов-колясочников, инвалидов с нарушениями опорно-двигательного аппарата, глухих и умственно-отсталых. Требуется провести работу по созданию необходимых условий для инвалидов по зрению.

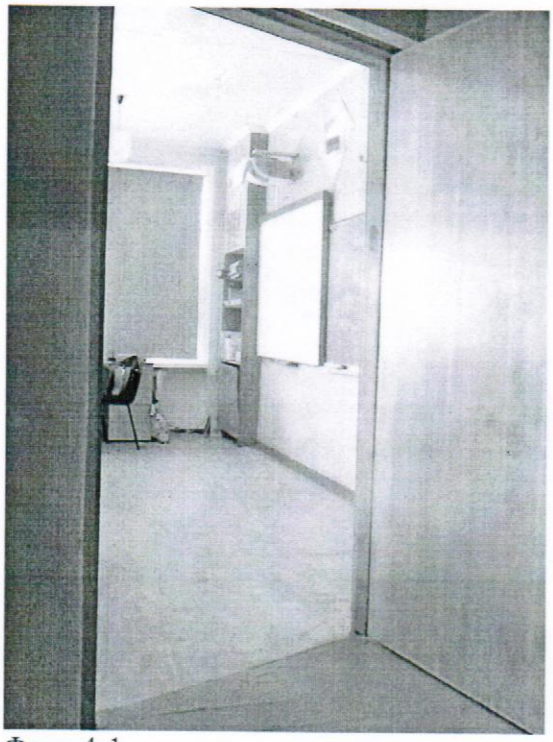
Фото 4-1

| № п/п | **Наименование функционально-планировочного элемента** | Наличие элемента | | | **Выявленные нарушения и замечания** | | **Работы по адаптации объектов** | |
|---|---|---|---|---|---|---|---|---|
| 4.1 | Кабинетная форма обслуживания | есть | | 4-1, 4-2, 4-3 | Нет информирующих обозначений помещений рядом с дверью, со стороны дверной ручки, дублирование рельефными знаками | С | Привести в соответствие | ТР |

**Комментарий к заключению**:
требуется проведение мероприятий по созданию условий для инвалидов по зрению.

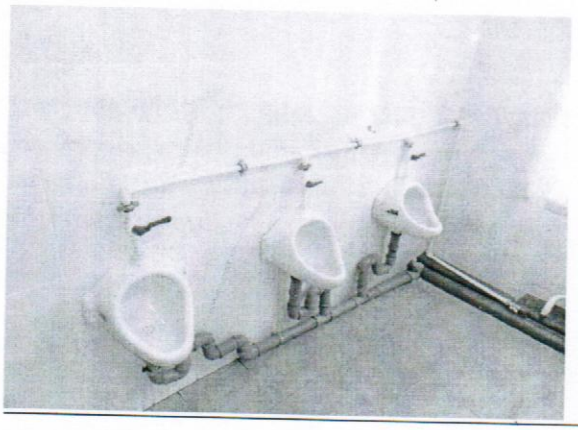
Фото 5-1

| № п/п | Наименование функционально-планировочного элемента | Наличие элемента | | | Выявленные нарушения и замечания | | Работы по адаптации объектов | |
|---|---|---|---|---|---|---|---|---|
| 5.1 | Туалетная комната | есть | | 5-1, 5-2, 5-3 5-4, 5-5 | Размеры менее 1,65 и 1,8м.Нет кнопки вызова персонала. Нет крючков для одежды, костылей и других принадлежностей. Нет поручней, штанг. | К, О, С, Г, У | Привести в соответствие. Технических возможностей для расширения женской туалетной комнаты нет. | ТР |

**Комментарий к заключению**:
отсутствуют технические возможности для расширения женской туалетной комнаты Необходимо установить кнопку вызова персонала, поручни, штанги, крючки для одежды костылей. Занизить порог на пути к туалету.

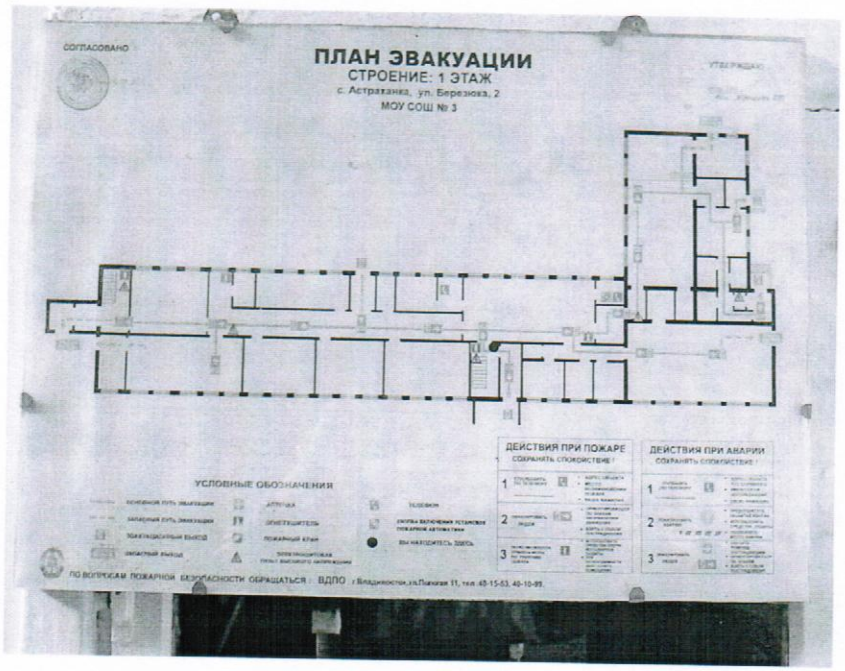
Фото 6-1

коридоры оснащены селекторной связью для оповещения об опасности. Необходимо обеспечить визуальную, звуковую и тактильную информации для инвалидов по зрению и слуху, акустические средства для всех категорий инвалидов.
